## **ПРОТОКОЛ № 17-17300-**

исследований вибрации, уровня шума и температуры  
редуктора двухступенчатого 5Ц2-125-12,5 и испыта-  
ний его на изгибно-циклическую долговечность

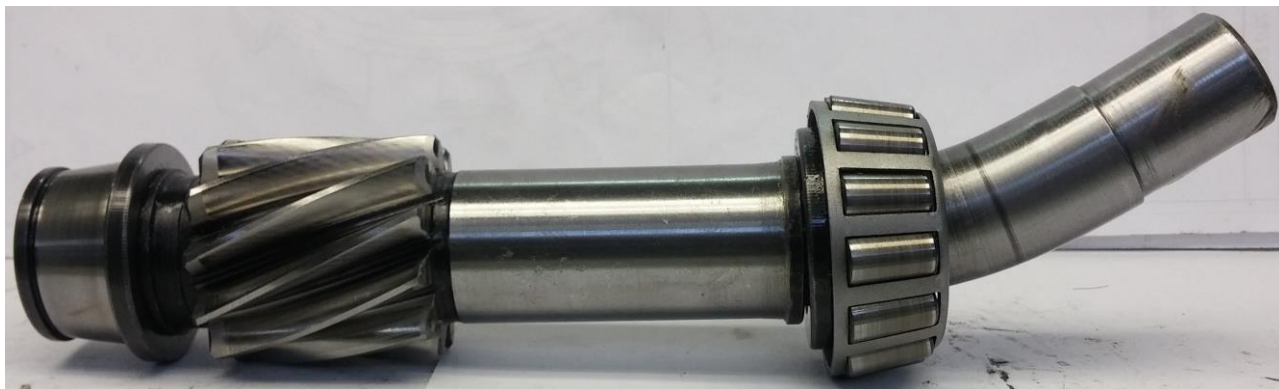
Наименование редуктора	Наработка	Характер разрушения
Редуктор с ЭЦ зубчатым зацеплением	6 часов 44 минуты	Искривление вал-шестерни входной. Разрушение вал-шестерни.
Редуктор с эвольвентным зубчатым зацеплением	6 часов	Разрушение 1 зуба вал-шестерни входной. Разрушение 4 зубьев колеса первой ступени. Разрушение 3 зубьев колеса выходного. Разрушение вал-шестерни.

Рисунок А.9 – Внешний вид входного вала-шестерни редуктора с ЭЦ зубчатым зацеплением после испытаний

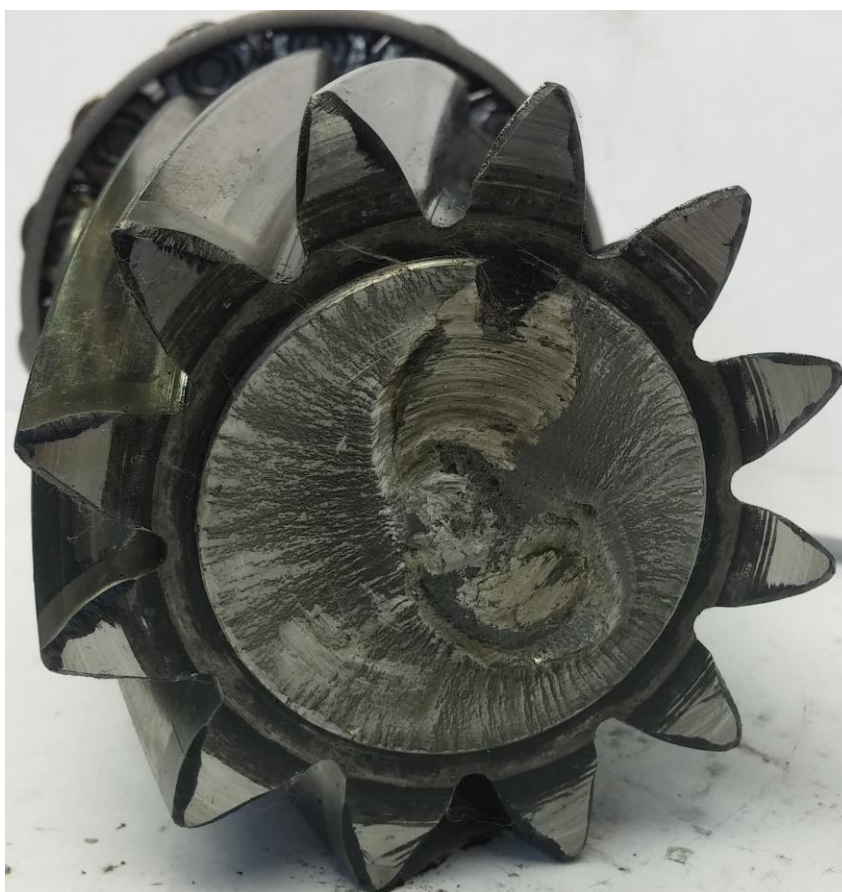
Рисунок А.10 – Внешний вид вала-шестерни редуктора с ЭЦ зубчатым зацеплением после испытаний

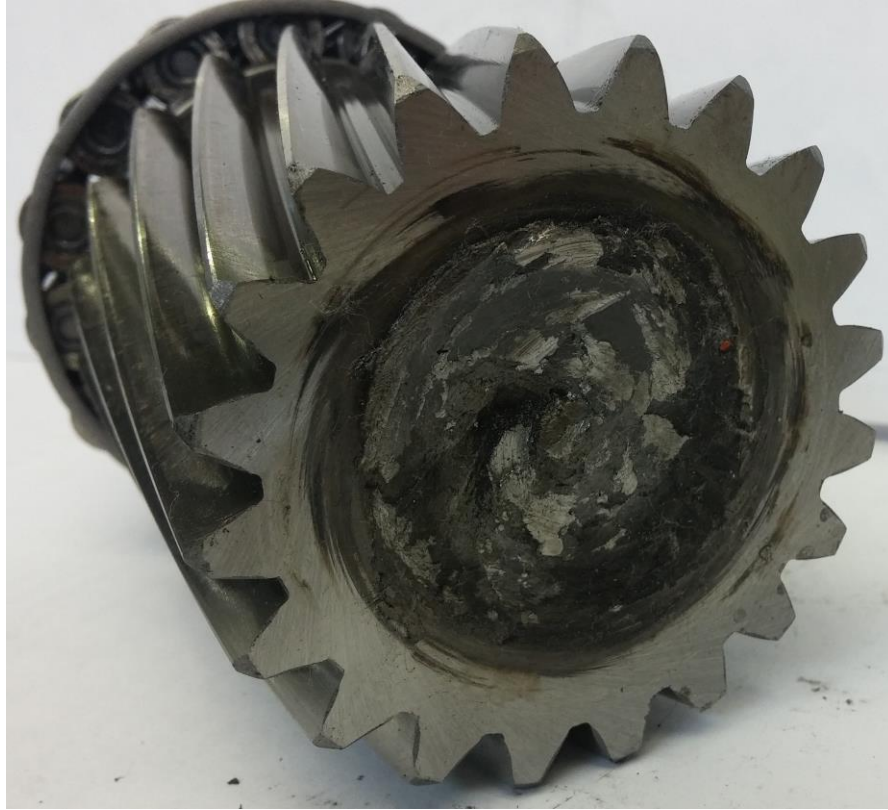
Рисунок А.13 – Внешний вид вала-шестерни редуктора с эвольвентным зубчатым зацеплением после испытаний

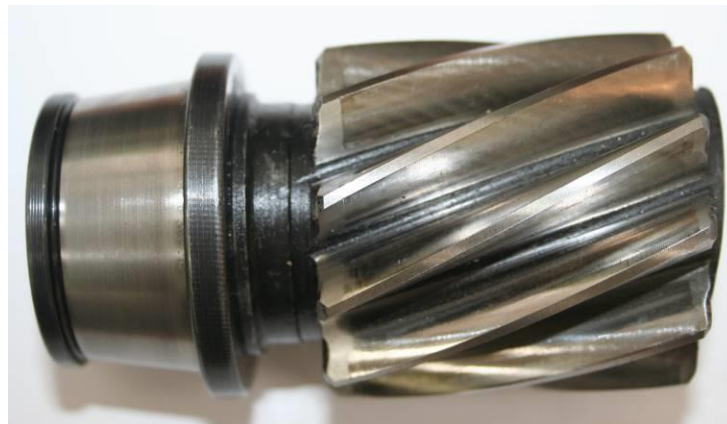
На исследование представлен фрагмент детали, в соответствии с рисунком 1.1.

Рисунок 1.1 – Внешний вид фрагмента детали.

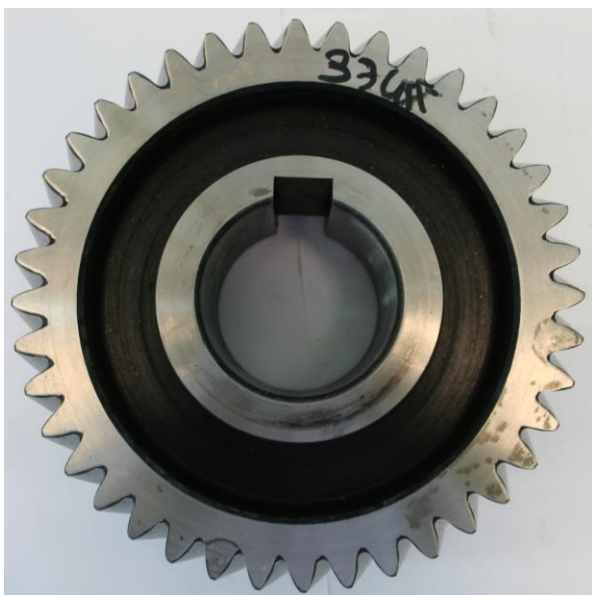
На исследование представлена деталь, в соответствии с рисунком 1.1.

Рисунок 1.1 – Внешний вид детали.

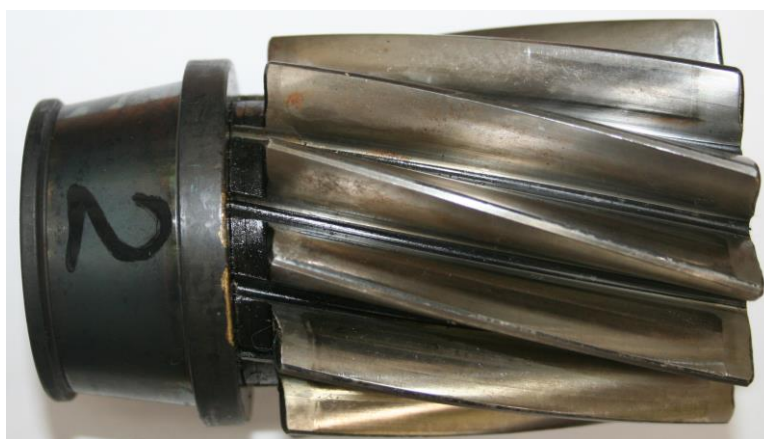
На исследование представлен фрагмент детали, в соответствии с рисунком 1.1.

Рисунок 1.1 – Внешний вид фрагмента детали.

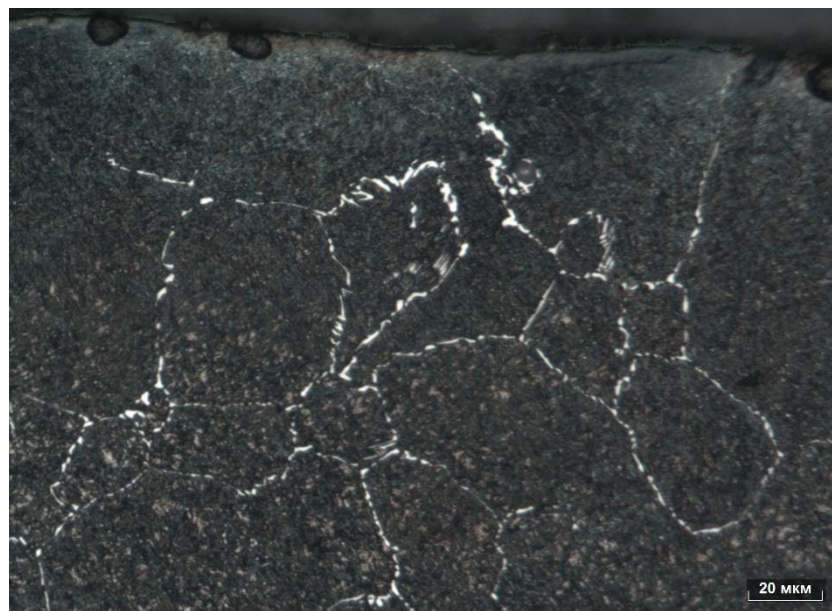
При микроструктурном исследовании по рабочей поверхности зуба в металле детали выявлено наличие карбонитридов и карбидов 6 балла СТП 37.104.1387-2017, в соответствии с рисунком 4.5.

Рисунок 4.5 – Карбонитриды и карбиды в поверхностном цементованном слое по рабочей поверхности зуба детали, x 500.

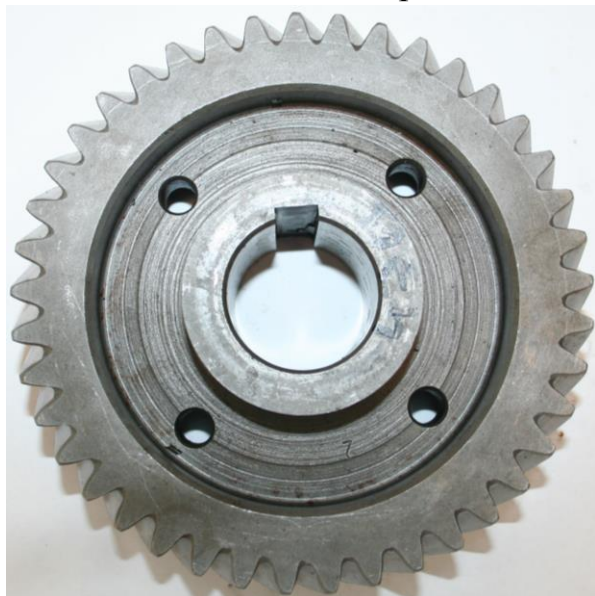
На исследование представлена деталь, в соответствии с рисунком 1.1.

Рисунок 1.1 – Внешний вид детали.

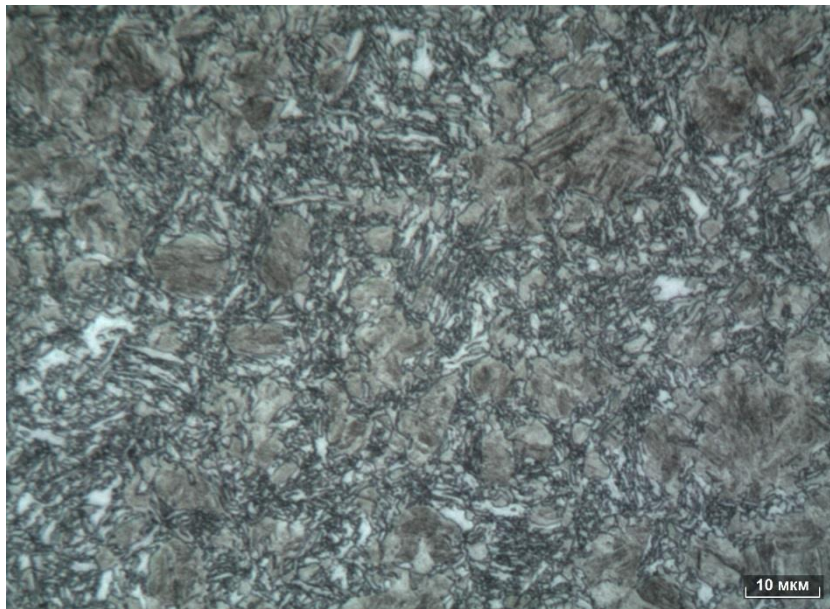
Микроструктура сердцевины зуба детали представляет собой малоуглеродистый мартенсит, в соответствии с рисунком 4.2.

Рисунок 4.2 – Микроструктура сердцевины зуба детали, х 1000.

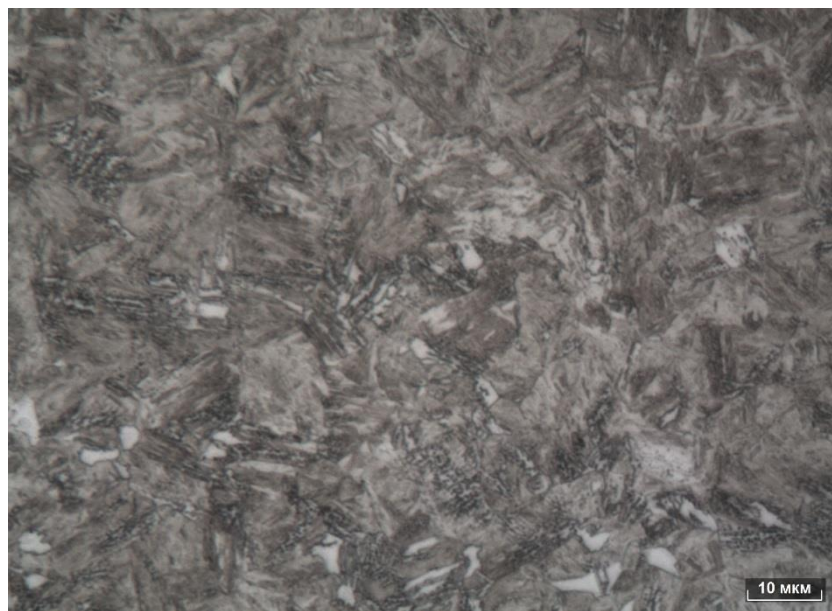
Микроструктура сердцевины зуба детали представляет собой малоуглеродистый мартенсит, в соответствии с рисунком 4.2.

Рисунок 4.2 – Микроструктура сердцевины зуба детали, х 1000.

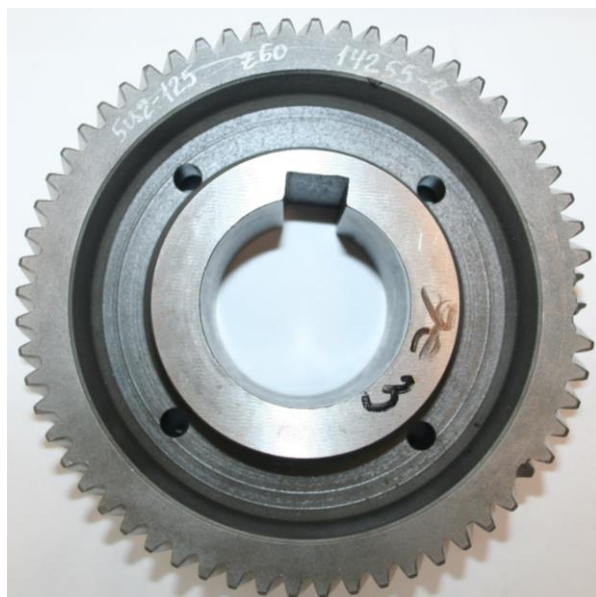
На исследование представлена деталь, в соответствии с рисунком 1.1. Разрушение детали произошло в виде скола трех зубьев, в соответствии с рисунком 1.2. Очаги разрушения расположены по галтели вблизи острой кромки зубьев детали.

Рисунок 1.1 – Внешний вид детали.

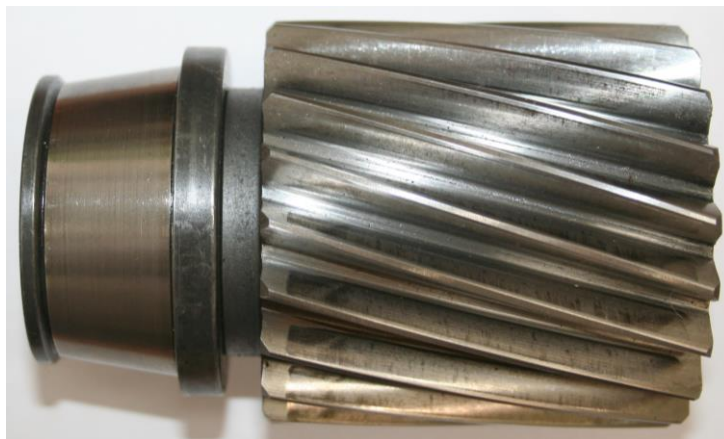
На исследование представлен фрагмент детали, в соответствии с рисунком 1.1.

Рисунок 1.1 – Внешний вид фрагмента детали.

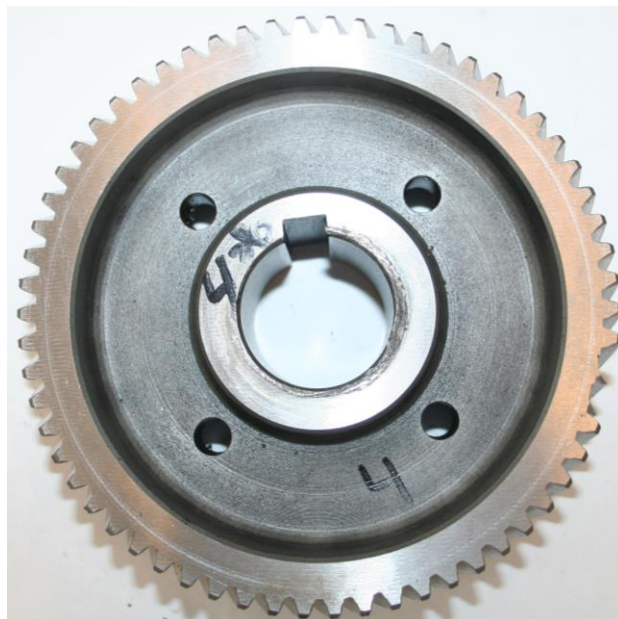
На исследование представлена деталь, в соответствии с рисунком 1.1. Разрушение детали произошло в виде скола несколько зубьев, в соответствии с рисунком 1.2. Очаги разрушения расположены по галтели зубьев детали.

Рисунок 1.1 – Внешний вид детали.

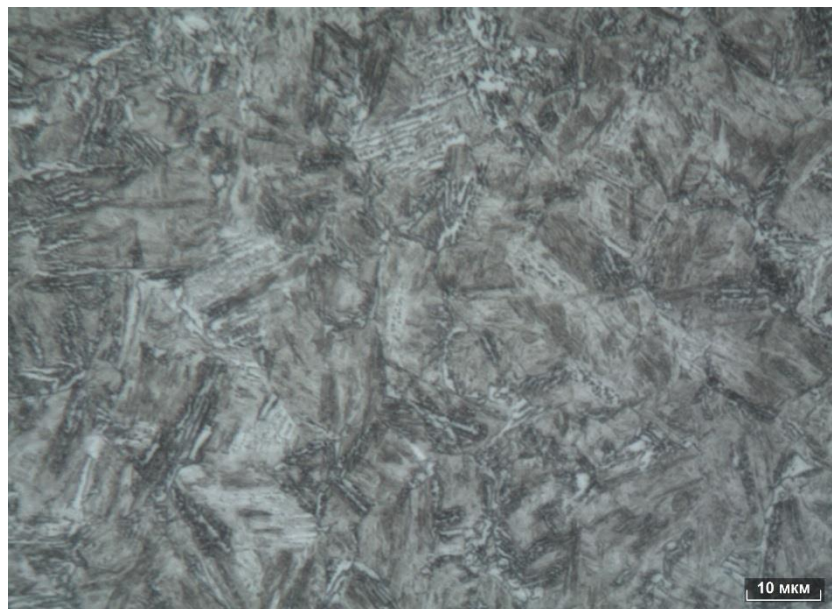
Микроструктура сердцевины зуба детали представляет собой малоуглеродистый мартенсит, в соответствии с рисунком 4.2.

Рисунок 4.2 – Микроструктура сердцевины зуба детали, х 1000.
